한국부식방식학회 2020년도
제1회 부식 사례 포스터 공모전 『대상』 수상 작품

RUST or TRUST

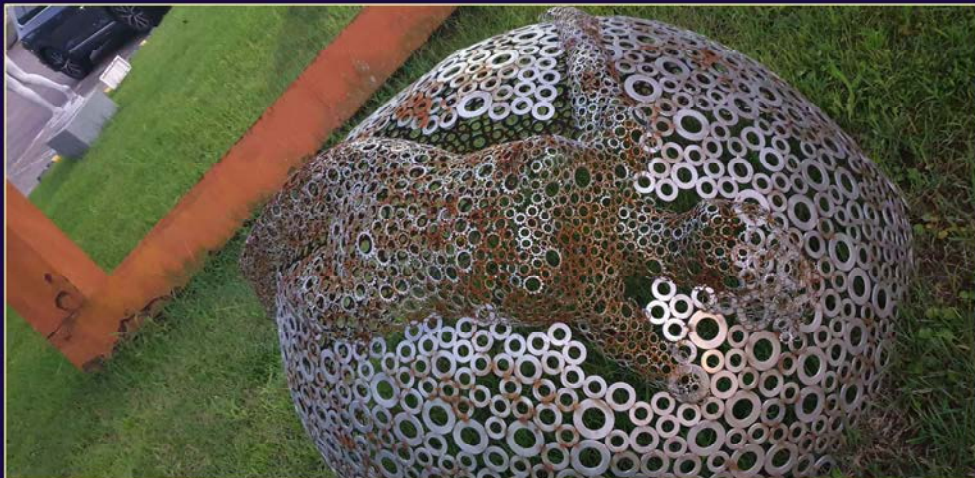
<충남대학교 예술대학 야외 전시물>

재료: 와셔 소재: 철

부식 원인:
강수로 인한 철의 산화

부식 방지 방안:
전시물을 실내로 옮겨 비를 피하게 한다. 혹은
겉을 칠하여 산소와의 직접적인 차단을 막는다.
처음 제작할 시 스테인리스 강 와셔를
이용한다면 근본적인 예방이 가능하다.

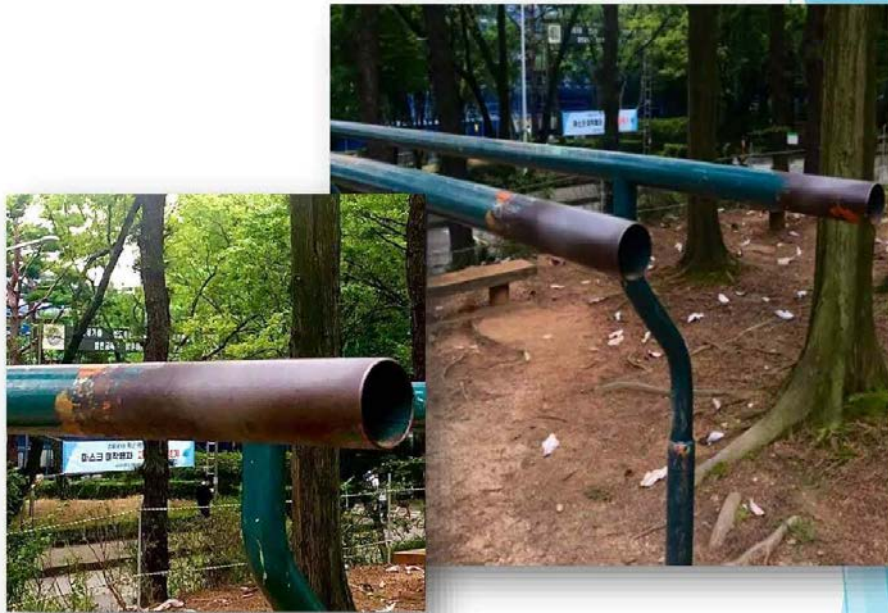
- 탄소강(Carbon Steel)
- 등산로, 야외 놀이터, 운동장 등의 운동기구 설치소

- 오염가스(SO₂, etc)로 인한 대기부식
- 땀이나 산성비에 의한 국부 부식
- 산성비의 질산염과 반복적인 응력으로 인한 응력 부식 균열

- 응력 부식 균열로 인한 취성 파괴
- 쇠독 및 파상풍

- 탄소강 파이프 표면에 전기아연도금
- 액상 테프론 가열(350 °C) 후 분사를 통한 테프론 코팅

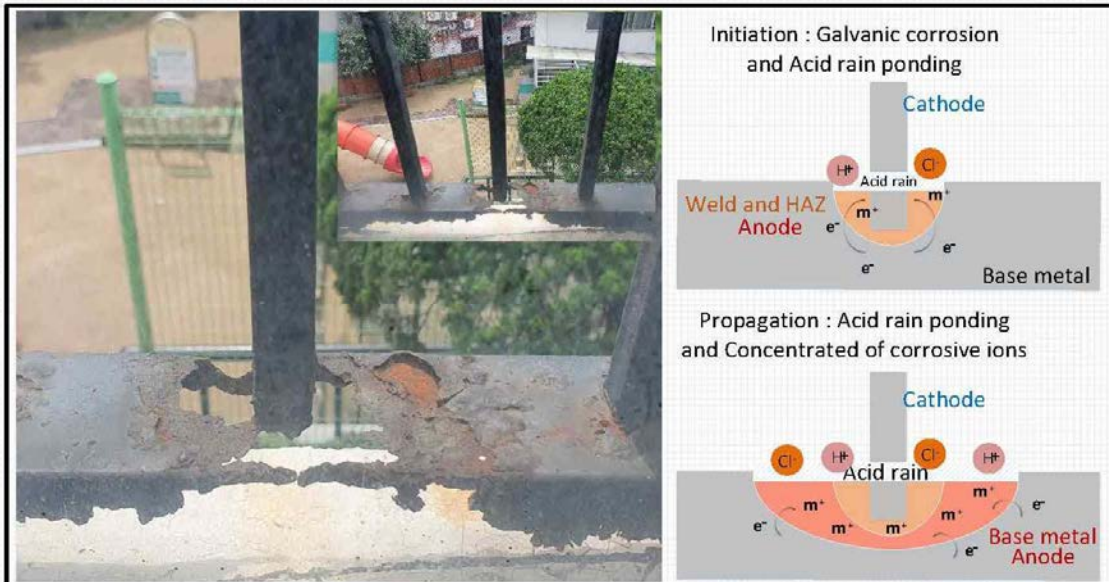
- 해당 파손 사례는 아파트 베란다 난간의 하단부가 부식에 의해 소실되어 있는 것으로 사용된 소재는 탄소강으로 예상됨.

- 초기 : 갈바닉 부식 (Galvanic Corrosion)
 - 파손부 중 세로 방향 난간의 형태가 원형을 유지함.
 - 특정 세로 방향 난간과 인접했던 부분의 부식이 가장 심각함.
- 중·말기 : 난간의 구조 (Design)
 - 직각형상의 용접 부위로 빗물이 고이기 용이한 구조이며, 외부환경 (산성비)에 의해 부식성 이온(Cl^- , SO_4^{2-})이 농축됨.

- 갈바닉 부식 억제 방안
 - 전위가 다른 이종 금속 방지 → 동일소재 사용, 용접 시방서 준수
- 구조적 영향 억제 방안
 - 수분이 고일 수 있는 구조 지양 → 갈바닉 셀 형성 및 부식성 이온의 농축을 방지 할 수 있음.

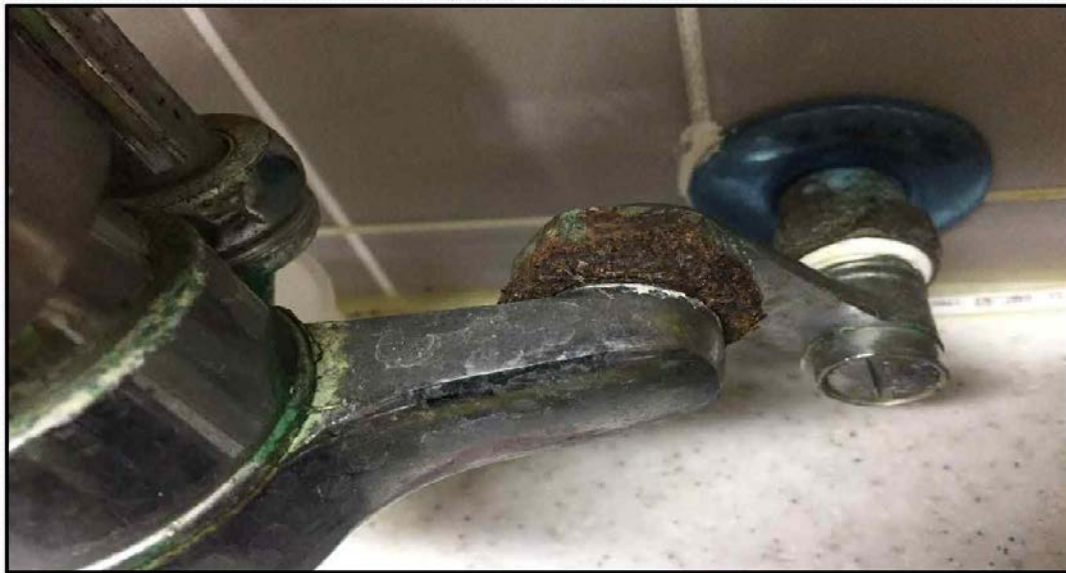
- 부식재료는 싱크대 수도관에 사용된 철이며, 발생 장소는 김해시 진영읍 진영리 237-10번지의 부엌이다.

금속이 산화 등의 과정을 거쳐서 부식이 발생하게 된다. 이 부식 사례의 재료인 철에서 발생한 녹은 산화철(III)(Fe_2O_3)을 가리킨다. 또한 녹이 발생하는 가장 큰 원인은 물이다.

- 수분의 접촉을 차단하여 철의 이온화 방지
- 수중의 산소 제거로 수산화 이온 생성 억제
- 전위를 높여 부동태화
- 전위를 낮춰 안정화
- 알칼리화
- 수 처리 장치에 의해 녹, 스케일 제거
- 화학 세정
- 부식 억제제, 녹물 방지제 적용
- 배관을 연결할 때 실링제 적용

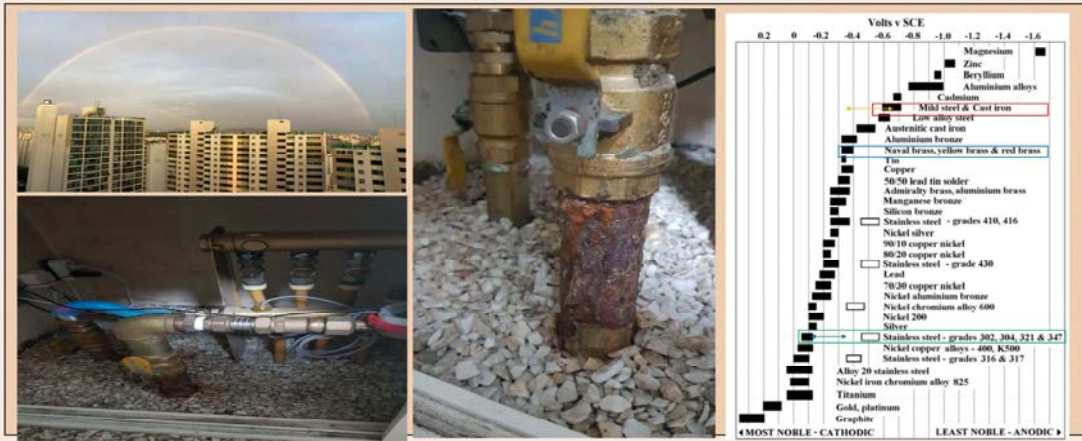
➢ 황동으로 이루어진 아파트 보일러 분배기와 탄소강으로 이루어진 가지관 연결 부위

➢ 황동과 탄소강의 기전력 차이로 인한 갈바닉 부식

① 이종 금속간 접합에 따른 갈바닉 부식을 방지하기 위하여 접합 부분에 절연 가스켓(gasket)을 설치

② 탄소강을 부식이 되지 않는 PB(폴리부틸렌)관으로 대체

③ 갈바닉 부식을 방지 하기 위하여 분배기와 가지관 사이의 기전력 차이를 줄이고 또한 가지관의 부식을 억제하기 위하여 금속 표면에 부동태 피막이 형성되는 스테인리스 강으로 가지관을 대체

결론 : 보일러분배기에 연결된 탄소강 가지관의 갈바닉 부식을 방지하려면 가스켓설치와 PB관 교체의 방법도 있지만 어느 정도 열적, 기계적 성질이 보장되고 부동태 피막 때문에 부식이 덜 되는 스테인리스 강으로 가지관을 교체하는 것이 바람직하다.

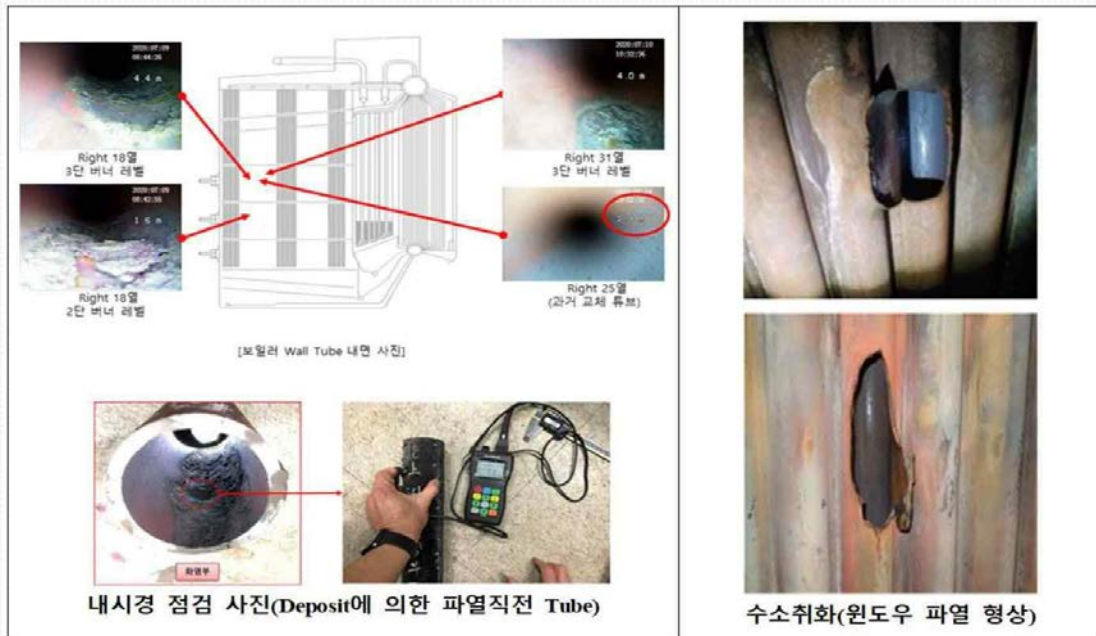
- 부식발생 재질 : 재질 : A210-A1, $\Phi 76.2 \times 5.2t$
- 부식발생 장소 : 대산 화학단지 OO 열병합발전소 보일러 Water Wall Tube

- 보일러 수냉벽 튜브의 파열은 고열부하구간에 Deposit이 생성 → Deposit 하부에서의 잠복현상에 의한 부식성 물질 농축 → 장기간의 부식진행 → 수소원자가 금속내부로 확산 → 수소취화의 결과로 파열된 것으로 추정

- 내시경 검사결과 Right Wall 17열~35열은 취약구간으로 판단되므로 이 부분을 포함하여 15~40열(2~3단 버너레벨)은 교체하는 것이 적절할 것으로 판단
- 교체하지 않은 Tube 손상을 방지하기 위해 화학세정을 통해 튜브 내면에 부착되어 있는 산화철, Deposit 등 불순물 또는 부식물질을 제거하여 손상원인 물질 제거를 권고

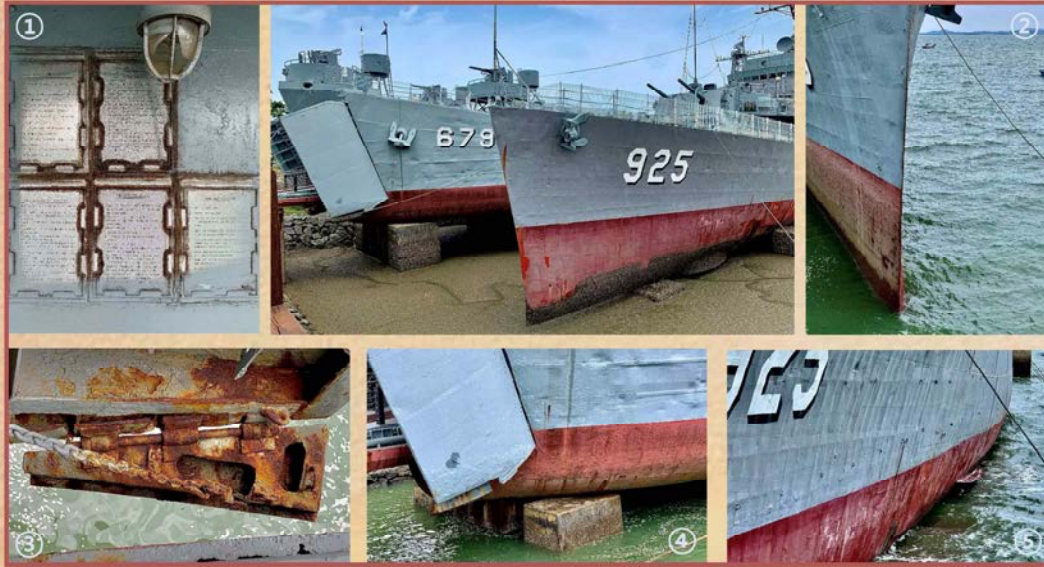
부식 발생 장소 : 충남 당진시 삼교호 함상공원 (상륙함, 구축함)
부식 재료 : 철강, 탄소강

삼교천 방조제 바깥쪽에 위치해 있는 함상공원에는 1940년도에 건조되고 1999년도에 퇴역되어 해군에게 대여 받은 퇴역군함 두 척이 2000년도부터 전시되어있다. 상륙함인 화산함-LST679는 내부를 전시관 시설로 꾸며놓았고, 구축함인 전투함-DD925는 전투함 내부를 공개하여 실제 모습을 볼 수 있도록 해놓았다. 하지만 20년이라는 세월이 흐르면서 해수와 해양 대기 등의 영향을 받아 선박의 외부에 부식이 일어나게 되었다. 4번과 5번의 사진을 비교해보면 밀물과 썰물에 의해 해수의 영향을 받는 부분이 그렇지 않은 부분에 비해 부식이 많이 진행되었음을 알 수 있다. 또한, 페인트가 벗겨진 부분에서 부식이 특히 더 많이 일어난 모습을 볼 수 있다. 추가로 2번 사진을 보면 배의 옆면보다 배의 모서리 부분에서 철강의 부식이 더 잘 일어나 붉은 녹이 흘러내리는 현상을 볼 수 있다. 1번과 3번 사진을 보면 접합부분을 기준으로 철의 부식이 진행되었음을 알 수 있는데, 이런 현상을 갈바닉 부식 현상이라고 한다. 이는 서로 다른 금속이 접촉하게 되면 전위차가 발생하고 음극과 양극으로 나뉘어져, 이 중 전위가 더 낮은 양극이 부식되는 현상을 말한다. 1번 사진은 선박의 외부 통로에 부착되어 있는 안내수칙판이며, 이는 해양 대기의 영향을 받아 부식되었다. NaCl의 함량이 높은 해양 대기는 전기전도도가 높기 때문에 부식이 더 잘 일어나게 된다.

방청도료는 선박 하부 등에 사용되어 금속 표면과 공기, 물, 이산화탄소의 접촉과 녹의 발생을 방지한다. 도료를 금속 표면에 도포할 때, 도막과 금속 표면의 밀착력이 좋고 균열이 생기지 않을 수록 좋다. 방오도료는 방청도료와 비슷하며, 선박 표면에 해양생물들이 달라붙는 현상을 방지하는 역할을 한다. 일반적으로 선박 하단에 방청도료와 함께 사용되며, 아산화동이 주 물질로 사용된다.

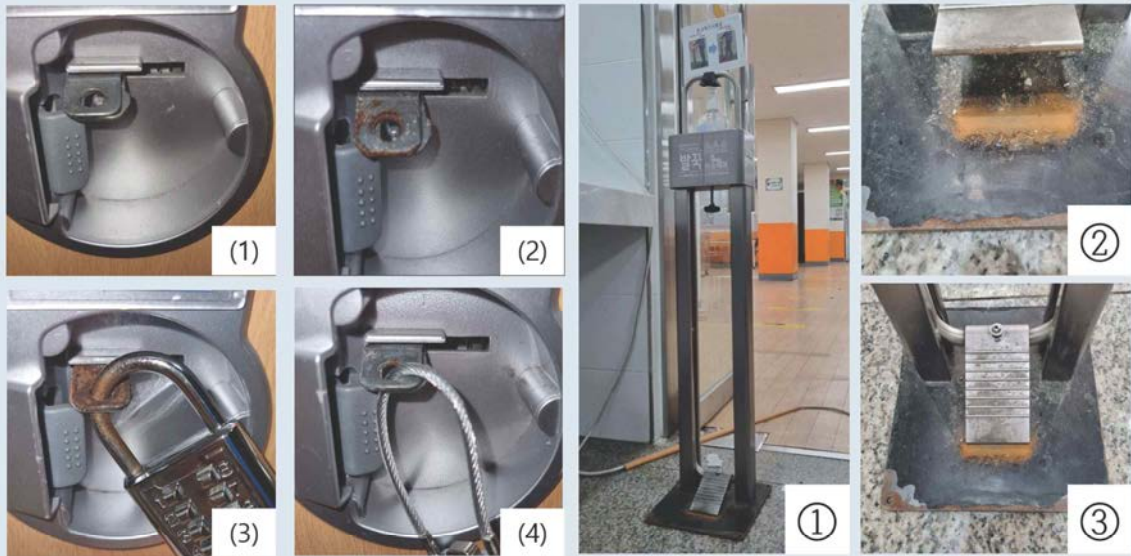
사진 (1)의 사물함 손잡이는 사용하지 않아 소독제의 영향을 받지 않은 것이고 사진 (2), (3), (4)의 손잡이는 소독제의 영향을 받은 것이다. 매일 아침 사물함 손잡이 부분에 분무형 소독제를 뿌린 후 소독용 물티슈로 닦는데, 분무형 소독제에는 정제수와 차아염소산이 들어있다. 정제수가 잠금장치 및 자물쇠의 금속 표면 보호산화물 층을 용해시켜 표면을 부식에 취약한 환경에 노출시킴으로서 금속과 산소가 반응해 수분 부식이 일어난다. 그리고 차아염소산이 정제수와 만나면, 수소이온과 차아염소산 이온이 발생하는데, 수소이온에 의해 수소 유도 균열이 생기고 차아염소산 이온은 산화제 성분으로서 부식을 유발한다. 또한, 물티슈 속 수산화 나트륨은 정제수에 용해되며, 전해질이 발생한다. 발생한 전해질은 전자를 이동시키므로 금속에서 산화가 발생해 부식이 일어난다.

다만, 자물쇠 유무와 자물쇠 소재에 따라 부식 정도가 다르다. 사진 (2)와 (3)을 비교하면 (3)의 부식이 더 심한데, (3)에서 자물쇠를 빼고 놓으며 잠금장치 부분과 자물쇠 사이에서 마찰이 발생했기 때문이다. 마찰에 의해 잠금장치와 자물쇠의 코팅제가 벗겨져 전해질 및 산소와 접하게 되어 산화 반응이 일어났을 것이다. 그리고 사진 (3)과 (4)의 잠금장치를 비교하면 (3)의 부식이 더 심하다. 사진 (3)의 자물쇠는 쇠로 되어 있고 (4)의 자물쇠는 쇠줄을 투명 플라스틱이 감싸고 있다. 쇠와 쇠가 만나면 마찰로 인한 손상이 발생하지만 쇠와 플라스틱은 그러지 않으므로 사진 (3)의 잠금장치 부분의 부식이 심하다. 또한 사진 (3)의 자물쇠는 부식이 일어났지만 (4)의 자물쇠는 플라스틱이 쇠를 보호하고 있어 전혀 부식이 일어나지 않았다.

사진 ①은 급식실 세면대 옆에 설치된 발쪽 손소독기로, 손으로 인한 손소독제의 오염 및 코로나19 확산을 막기 위해 발로 페달을 눌러 손소독제를 사용하는 기기이다. 사진 ①, ②, ③에서 부식 정도를 확인할 수 있는데 페달과 판 부분 사이와 판 가장자리의 부식이 심하다. 페달이 고정되어 있지 않아 앞 뒤로 움직이는데, 이때 페달과 판 사이의 마찰 발생으로 코팅제가 벗겨져 부식이 일어났다. 또, 슬리퍼와의 접촉으로 표면의 오염이 발생하여 전해질 투과가 높아진 것도 부식에 영향을 미쳤다. 그리고 세면대와 가까워 습도가 높은 장소이고 손소독제가 판 부분에 떨어진 것에도 영향이 있다. 손소독제는 62% 에탄올과 정제수로 이루어져 있어, 에탄올의 성분이 판의 코팅을 벗겨 알루미늄과 산소가 접하게 되어 부식이 일어났다.

물리적 차단과 화학적 차단으로 나누어 생각할 수 있다. 물리적 차단은 부식성 유체에 견딜 수 있는 유기 물질 및 고분자 물질을 금속 표면에 일정 두께 이상으로 균일하게 도포하여 산화 유발 물질을 차단하는 방법이다. 예시로 기름, 페인트칠, 비닐, 플라스틱, 고무, 유리커버 등이 있다. 화학적 차단은 금속 구조물 표면을 다른 금속으로 코팅하여 화학적 산화를 조절하는 방법이다. 반응성이 큰 금속인 마그네슘, 알루미늄, 함석(Zn) 등은 흡이 생기기 쉬운 곳에 사용해 부식을 예방하고 반응성이 작은 금속인 양철(Sn), 주석, 구리, 납, 은, 금 등은 희생적 부식을 일으켜 부식을 예방한다.

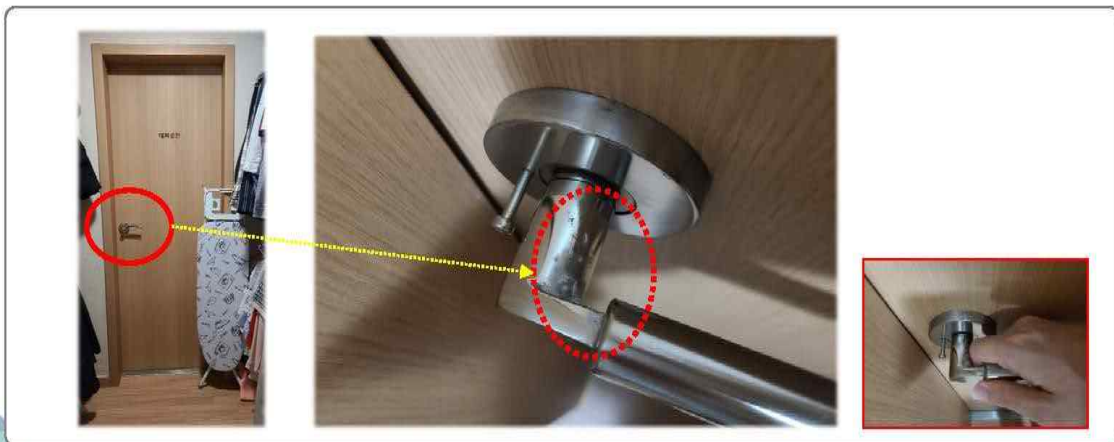
재료 : 크롬도금
발생장소 : 가정집 대피로 손잡이

손에 묻은 땀의 염분과 결로현상이 주된 원인이다. 문밖은 실외랑 연결 돼 있고 문안쪽은 실내와 연결되어 있어 겨울철이 되면 그 온도차이가 커지게 된다. 이로 인해, 수분을 포함한 대기의 온도가 이슬점 이하로 떨어져 대기가 함유하고 있던 수분이 손잡이 표면에서 물방울로 맺히게 되고, 기존에 남아있던 땀의 염분과 섞여서 부식환경을 조성시킨다. 가수분해반응으로 생성된 염산성분은 손잡이의 크롬층을 용해시켜서 부식을 일으킨다.

손잡이에 고무패드등을 장착시킨다. 고무패드 장착시 표면의 결로현상 및 손의 이물질 접촉을 방지하여 부식을 일으키는 전해질을 사전에 차단할 수 있다.

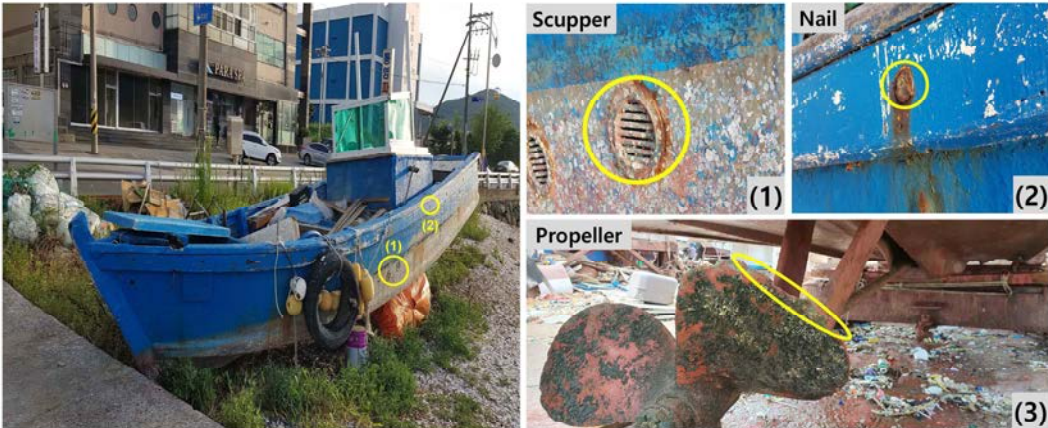
(1)번 사진에서는 어선의 해수배수구 틈 부분을 중심으로 부식이 집중적으로 발생한 것을 볼 수 있는데 이러한 틈 부식은 금속과 금속, 혹은 금속과 비금속 사이의 틈으로 해수와 같은 전해질 용액이 침투하게 되고, 협소한 틈의 내부에서는 부식반응에 의해 용존 산소가 고갈된다. 이때 틈 내부는 작은 크기의 양극, 틈 외부는 큰 크기의 음극으로 작용하게 되어 갈바닉 연결로 인해 부식이 빠른 속도로 진행된다. 따라서 사진에서 보이는 해수배수구의 주변에 생긴 녹들은 틈 내부에서 진행된 부식이 틈 외부로 노출된 부식으로 판단된다.

(2)번 사진은 어선의 대기 폭로부에 적용된 못에서 발생한 부식이다. 해당 부식 부위는 해수 침적부가 아니지만, 어선의 다른 대기 폭로부에 비해 일반 부식이 심하게 발생한 것을 볼 수 있다. 이 부분은 파도나 해류에 의해 금속이 해수에 젖었다가 다시 대기에 노출되어 건조되는 과정이 반복되어 발생한 Wet/Dry 부식이라고 판단된다. 따라서 Wet/Dry 과정에서 금속 표면에 해수의 염분 농도가 점차 높아지고 따라서 부식이 가속화되는 환경이 만들어짐으로써 이러한 현상이 관찰된 것이라고 판단된다.

마지막으로 선박의 프로펠러에서 발견할 수 있는 마모 부식이 있는데 (3)번 사진처럼 프로펠러 날개 끝부분에서 관찰되는 케비테이션 마모 부식이다. 이 부식의 원인은 고속으로 회전하는 프로펠러의 끝부분에서 생긴 작은 증기 기포가 높은 압력과 온도로 금속 표면과 부딪쳐 폭발하고, 그 결과 금속의 케비테이션 마모 부식으로 진행되었다고 판단된다.

⇒ 틈 부식은 내식성 재료인 스테인리스 강, 알루미늄에서도 발생하기 쉽기 때문에 틈이 발생 할 수 있는 부분에 실리콘과 같은 재료로 실링 처리를 해주어 해수 침투를 막아주는 것으로 틈 부식을 방지할 수 있다.

⇒ 선박의 대기 폭로부에 사용되는 금속은 해수 온도나 염분 농도를 고려하여 일반적인 스테인리스 강 304나 316 혹은 Cr이나 Ni의 함량이 높은 고 내식성 스테인리스 강을 사용하여 부식을 방지할 수 있다.

⇒ 케비테이션 마모 부식은 가장 파손이 잘 일어나는 프로펠러 날개 끝단 부분에 마모에 강한 재료(anti-cavitation paint)를 코팅하면 케비테이션 마모 부식을 방지할 수 있을뿐더러 어선은 육상수리가 쉽기 때문에 보수가 용이하다는 장점도 있다.

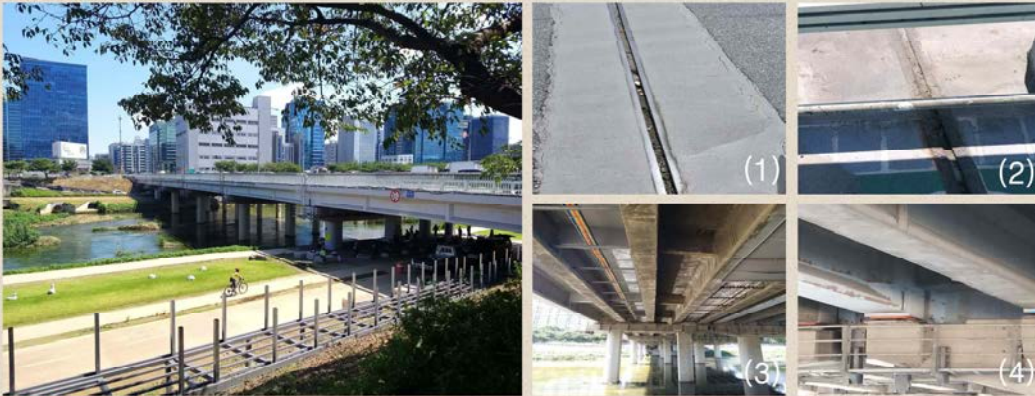
직접 철산교를 현장 조사한 결과, 사진 (1)과 (2)에서 볼 수 있듯이 교량 도로 위의 신축 이음 장치가 부분적으로 녹이 솟아 있음을 확인할 수 있다. 교량의 신축 이음 장치는 산소와 수분에 직접적으로 노출되어 철의 부식 반응에 의해 녹이 든다. 이 반응으로 인해 발생한 붉은 녹은 철의 부피의 약 2.5배이기 때문에 팽창압이 작용해 양쪽에서 응력이 작용하고 콘크리트의 균열을 유발하여 결과적으로 부식의 진행률을 높인다. 이로 인해 이음 장치 아래에 있는 교량 받침에 오염된 물이나 빗물이 스며들어 심각한 부식을 일으킬 수 있다.

또한 사진 (3)과 (4)를 통해 교량 받침과 교각을 이루는 콘크리트의 열화가 어느 정도 진행되었음을 확인할 수 있다. 교량은 철근과 이를 둘러싸고 있는 콘크리트로 이루어져 있으며 콘크리트의 강한 염기성 환경에서 철근 표면에 얇은 부동태 피막이 생기는데 이 피막은 비활성 상태로 철근의 표면으로부터 산소와 수분을 차단해 부식을 막는다. 하지만 제설제(염화칼슘)의 염화 이온, 하천의 오염 물질 성분인 황산염 이온 등에 의해 교각을 이루는 콘크리트의 pH가 낮아지면 철근 표면의 산화를 피막이 활성화가 되어 파괴되고 철근이 주위 산소에 노출되어 부식이 진행된다. 추가로 사진 (4)를 보면 다리 밑에 많은 비둘기가 우리 지어 생활하는데, 강한 산성을 띠는 비둘기의 배설물에 의해 교각 콘크리트의 열화 및 부식이 진행된 것을 알 수 있다.

→ 철근 부식의 근본적인 원인은 콘크리트를 투과하는 수분이므로 콘크리트의 투수성을 낮추면 철근의 부식을 막을 수 있다. 콘크리트의 구성 비율 조합에 따라 투수성이 달라지는데 콘크리트의 물/시멘트 비율을 낮추면 철근과의 접촉성을 높이고 공극을 줄여 콘크리트의 투수성을 낮출 수 있다.

→ 철보다 반응성이 큰 금속을 철근과 도선에 연결하여 철이 부식되는 것을 막는 방법을 음극화 보호라고 하는데 이 방법은 산화되는 금속이 지속적으로 소모되므로 일정 기간이 지나면 교체해야 한다. 음극화 보호와 같은 메커니즘으로 철에 전자를 공급해 철의 산화를 막는 방법으로 외부 전 원법이 있다. 이는 외부 직류 전원 장치의 음극을 철근에 연결하고 양극을 전해질 내의 전극에 연결하여 철근에 전자가 지속적으로 유입됨으로써 철근의 산화를 막는 원리이다.

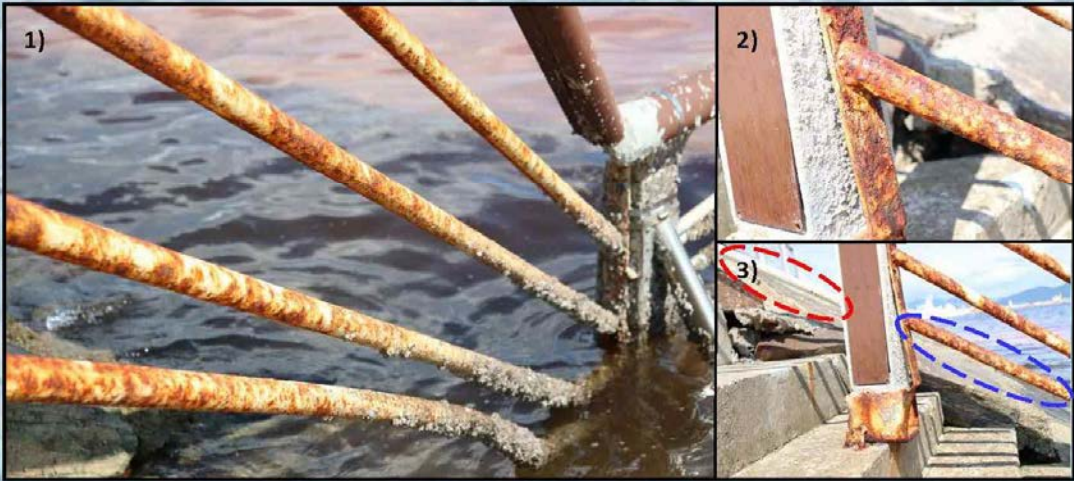
1. 부식 재료 및 발생 장소
재료 : Fe강
장소 : 여수엑스포

2. 부식 원인
여수 엑스포 건물은 2012년 세계여수박람회를 위해 여수 바다 앞에 건축되었다. 사진의 난간은 엑스포 건물과 바다를 사이에 두고 설치된 안전을 위한 난간이다. 기존의 철 제품을 보호하고 있던 도장이 파도와 조류로 인해 벗겨지거나 자외선과 바닷물로 인한 열화가 일어나 틈이 생기면서 공기과 염화물이 다량 포함된 바닷물에 노출되어 빠르게 산화, 부식된 것을 볼 수 있다. 철은 물에 아주 쉽게 부식되며 전해질 역할을 하는 염화물이 다량 포함된 바닷물에는 그 부식 속도가 더욱 빠르게 진행된다. 2012년에 완공된 여수 엑스포 건물은 건축된 시점에 비해 그리 오래 되지 않았음에도 바닷물이 직접적으로 닿은 부분들이 부식이 된 것이 그 증거이다. 사진 2)에서도 바닷물이 닿는 부분들에는 도장이 벗겨지고 틈이 생겼고, 그러한 부분에 심각한 부식이 발생된 것을 볼 수 있다. 사진 3)에 바닷물이 닿는 부분(파란원)과 그렇지 않은 부분(붉은원)의 차이가 뚜렷한 것으로 보아 바다 환경이 철의 부식을 가속시킨다는 것을 알 수 있다.

- 1) 도금
 - 철과 도장층 사이에 내식성이 뛰어난 금속을 입히는 방식이다. 부식 환경에 가장 많이 사용되는 도금은, 아연 도금이다. 아연은 표면에 안정한 산화물을 형성하여 부식환경의 노출을 감소시키기 때문에 내식성을 향상시킨다. 또한, 아연은 철보다 순위가 낮기 때문에 Galvanic 부식에 의해서 철보다 먼저 부식이 진행된다. 따라서 약간의 표면 손상이 생기더라도 희생부식방식으로 철을 보호한다. 또한, 기존 아연도금 제품보다 합금아연도금 제품을 사용하면 Al, Mg 등이 더 안정한 산화물을 형성하여 내식성을 수배 상승시키는 것으로 보고되었다.
- 2) 스테인리스 스틸
 - 난간에 Cr을 첨가한 스테인리스 스틸과 같은 내식성이 좋은 금속을 사용하여 부식을 방지한다. Cr이 안정한 부동태 피막을 형성하여 철이 산소와 만나 산화되는 부식 현상을 효과적으로 방지한다.
- 3) 부식억제제
 - 양극반응을 억제하고 음극 반응의 촉진을 막는 크롬산나트륨, 폴리브덴산나트륨과 같은 산화형 부식억제제를 사용하여 균일한 부동태피막을 만들어 부식을 억제한다.
- 4) 도장층 안정화
 - 햇빛과 바닷물이 있는 환경에서는 내후성이 뛰어난 도료가 필요하다. 불활성이고 안정한 폴리비닐리덴디플로라이드 수지인 불소수지를 적용하여 부식을 방지할 수 있다.

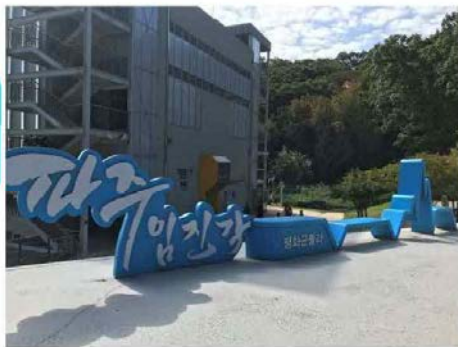
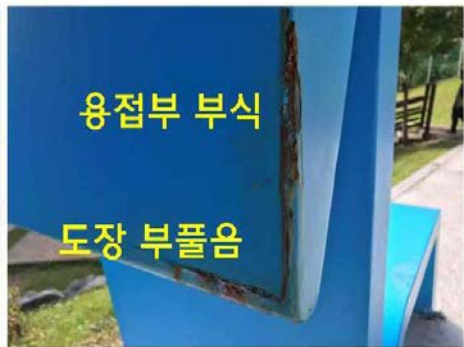
임진각 민통선 평화곤돌라 시그니처 철재의 용접부 부식과 도장박리

- 첫째, 용접으로 인해 발생된 산화스케일은, 도장/도금 등 표면처리 부착력 약화
- 둘째, 철 엷지부 표면장력 차이로 인해 도장두께 불균일과 부착력 약화
- 셋째, 도장의 결함으로 인해 수분침투와 도장열화 발생되어 도장 박리

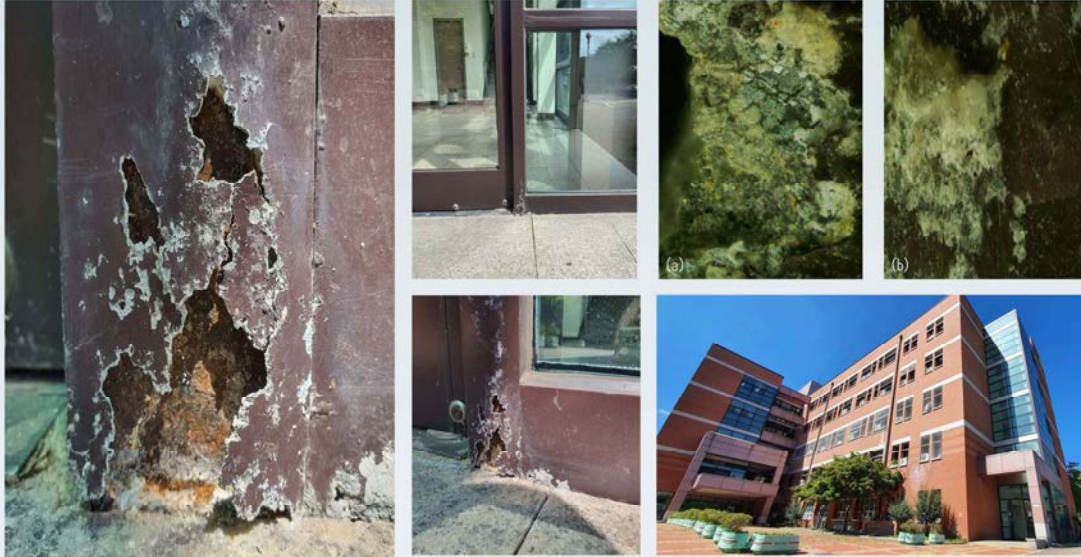
(a), (b) 알루미늄 문 부식 부분 광학현미경 사진

발생 장소: 경북 경산시 대학로 (소재관 건물)
부식 재료: AI 합금(알루미늄 합금)

대학에서는 겨울에 눈이 오면 학생들의 안전을 위하여 건물 주위에 소금을 뿌렸다. 알루미늄은 대기중에서 안정하여 많은 건축재에 이용되고 있지만, 소금(NaCl)에는 매우 약한 특성을 가진다. 학생들의 안전을 위해 뿌려진 소금이 알루미늄 문에 부식을 야기한 것이다.

1. anodizing 처리 후, 유기물 도포
 - 외부의 물질이 안 들어가게 도포를 하는 방법
 - 알루미늄에 anodizing 처리를 하고 나서, 그 위에 좀 더 강한 유기물 도포함. (ex. 예폭시)
2. 부식 억제제
3. 알크래드 법
 - 표면을 순 알루미늄으로 감싸서 그 내부를 보호하는 방법
 - 알크래드 법을 거친 재료는 조금의 손상이 생겨도 순 알루미늄이 먼저 녹을기 때문에 내부를 보호할 수 있음.
4. 재료 교체
 - 학생들의 안전을 위하여 제설제를 안 뿌릴 순 없으니, 알루미늄 문을 쓰지 않고 NaCl에 저항성이 높은 재료 사용함.
5. 금속의 분무
 - 알루미늄을 특수 분무기에 넣고 부식을 방지하려는 표면에 용해시켜 고착시키는 방법
