한국부식방식학회
2020년도 제1회 부식 사례 포스터 공모전 『대상』 수상 작품

RUST or TRUST

재료: 특수강, 스텝 알루미늄 합금
장소: 경춘선 숲길 화랑대 철도공원

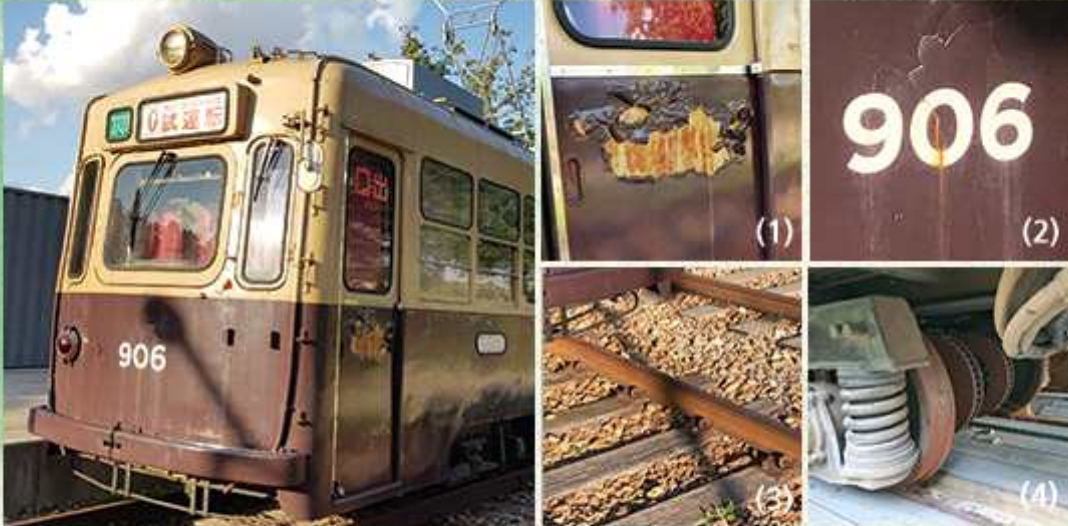
(1)의 사진을 보게 되면, 차체가 페인트로 칠해져 있는 부분은 부식이 일어나지 않았지만, 빗물 등으로 인해 페인트가 벗겨져 금속이 대기 중에 노출된 곳에서는 부식이 일어났음을 확인할 수 있다. 추가로 (2)사진을 함께 보면, 페인트가 벗겨진 양보다는 벗겨졌다는 사실 자체가 부식에는 크게 작용함을 알 수 있다. 차체가 대기중에 노출되어 여러 오염물질 및 수분이 차체 표면에서 부식환경을 조성하면, 강철의 내식성 저하로 부식이 발생한다.

이 외에도 기차와 관련된 부식에는 철도의 이동세 부분이나 기차의 바퀴에서 일어나는 갈바닉 부식이 있다. 갈바닉 부식이란, 서로 다른 조성의 두 합금이 연결되어 일어나는 부식이다. (3),(4)사진을 통해, 접합된 서로 다른 두 금속 중 반응성이 큰 한 금속에서만 갈바닉 부식이 일어났음을 확인할 수 있다.

1) 도장 처리

→ 부식 환경에 취약한 부분들이 직접 노출되지 않게끔 막을 형성해 부식을 방지할 수 있다.

2) 희생 양극

→ 피방식 금속보다 저전위의 금속을 전기적으로 연결하면 희생 양극에서 전류와 금속이온이 흘러나와 희생 부식을 해 원하는 금속의 부식을 방지할 수 있다.

3) 스테인리스 스틸

→ 철도의 차체를 크롬을 12% 이상 첨가한 스테인리스 스틸과 같은 내식성이 좋은 금속을 사용한다.
크롬이 공기 중의 산소에 의해 산화 되어 얇은 Cr_2O_3 층을 형성해 외부와 접촉을 차단한다.
